Glória de Dourados		Profundidade NA (m)				Eng. Responsável: Paulo Bruschi				SPT 01

Nº	Descrição das Revisões	Data	Conferido	Data	Aprovado
Execução:		Glória de Dourados - MS			
Data:					
Conferido:		PERFIL GEOTÉCNICO INDIVIDUAL - SONDAÇÃO A PERCUSSÃO			
Data:					
Aprovado:		Edificação civil			
Data:					
DOC. Nº: 67/100.238/2016			REVISÃO: 0		FOLHA: 1/1

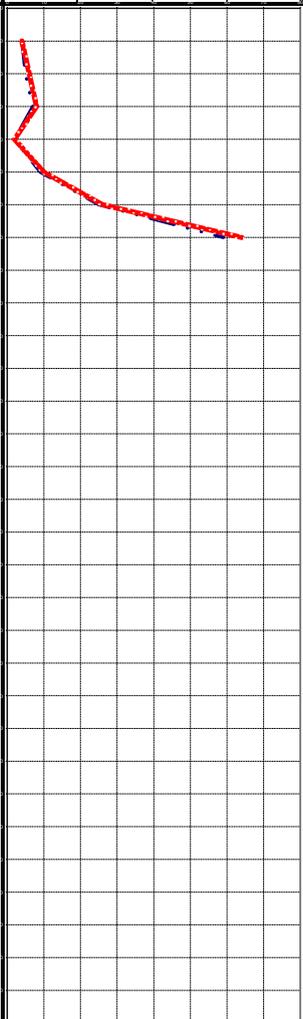
Inicial		6.85		Operador: Paulo Bruschi				Ref.	NBR 6484						
		Final		6.85		Local:		Local do Ensaio:									
		Data da Execução		Inicial		13/10/2021		Glória de Dourados- MS		Corrego Margem direita							
Data Relatório:		Final		13/10/2021													
				14/10/2021													
Cota Ref. RN	Perfil	Profundidade (m)	Total (m)	Nº Golpes										GRÁFICO	Observações		
				1		2		3		1+2		2+3				NSPT	
N.A.			7.83	Golpes	cm	Golpes	cm	Golpes	cm	Golpes	cm	Golpes	cm	NSPT	cm		
	T	0.00															
	P	1.00	2	15	2	15	2	15	4	30	4	30

0,00 a 1,90 - Areia siltosa fofa marrom
	P	2.00	2	15	3	15	3	15	5	30	6	30					1,90 a 3,78 - Areia siltosa pouco compacta marrom
	P	3.00	3	15	4	15	4	15	7	30	8	30					3,78 a 5,30 - Areia siltosa fofa marrom
	P	4.00	1	15	1	15	1	15	2	30	2	30					5,30 a 5,84 - Areia siltosa mediamente compacta clara

P	5.00	4	15	5	15	5	15	9	30	10	30					5,84 a 6,92 - Areia siltosa compacta clara
6.85	P	6.00	12	15	13	15	13	15	25	30	26	30					6,92 a 7,83 - Areia siltosa muito compacta clara
	P	7.00	29	15	30	15	34	15	59	30	64	30
